Knieoperatie: Total Knee Prothese (TKP)

Binnenkort wordt bij u een knieoperatie verricht. Tijdens deze operatie wordt uw beschadigde kniegewricht vervangen door een kunstgewricht.

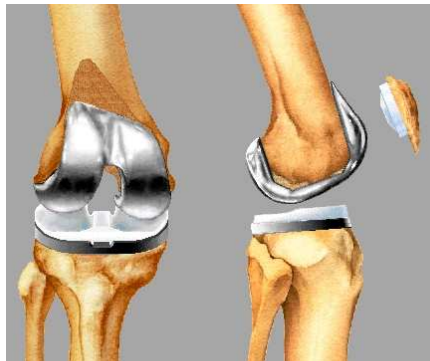
De meest gebruikte is de totale knieprothese, die het al het kraakbeen van zowel het dijbeen als het scheenbeen vervangt.

speciale instrumenten het bot aangepast aan de vorm van de prothese, waardoor een goede verankering mogelijk is. Een plastic schijf tussen de metalen delen van de prothese zorgt voor een soepel scharnier. De operatie is geen kleinigheid en het herstel vraagt veel wilskracht en inspanning van de patiënt. Door een goede voorbereiding mede door fysiotherapeutische behandeling wordt de kans op goed herstel vergroot.
